Exlux 6000

Une technique éprouvée, confirmée et améliorée

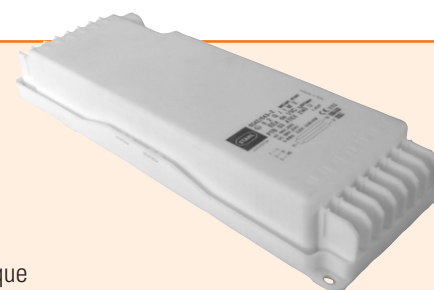
End of Life

Phénomènes EoL

Pendant le fonctionnement des tubes fluorescents la matière émissive des électrodes est consommée et conduit à une augmentation de l'énergie nécessaire à l'émission des électrons et produit une forte chute de tension sur les électrodes du tube fluorescent.

Le ballast électronique génère un courant à valeur constante, cette chute de tension plus importante crée une élévation de la consommation d'énergie et de ce fait une augmentation de la température de surface aux extrémités des tubes fluorescents. Les températures peuvent ainsi dépasser les valeurs limites fixées par la protection antidéflagrante et en conséquence, ne plus assurer celle-ci.

Coupure EoL Test 1 + 2

■ EoL 1 – Test d'impulsion asymétrique

L'élévation de la tension de fonctionnement du tube vieillissant est détectée et son circuit est mis hors tension.

■ EoL 2 – Test de rendement asymétrique

L'augmentation de l'énergie dissipée dans le tube fluorescent vieillissant est détectée et son circuit est mis hors tension avant d'atteindre la valeur limite (< 10 W).
